Novinky v oblasti vodorovného dopravního značení

Strukturální vodorovné dopravní značení s baretami

Ing. Irena Musilová Šašinková, CSc., Silniční vývoj – ZDZ spol. s r.o.

1. Úvod do problematiky a představení projektu TA04030998

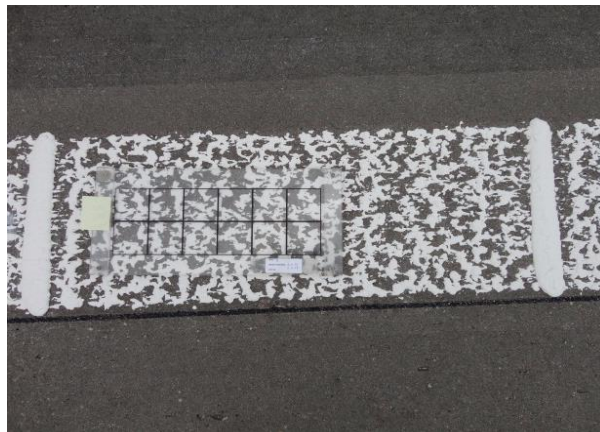
Obrázek 1 – Příklad strukturálního značení s baretami

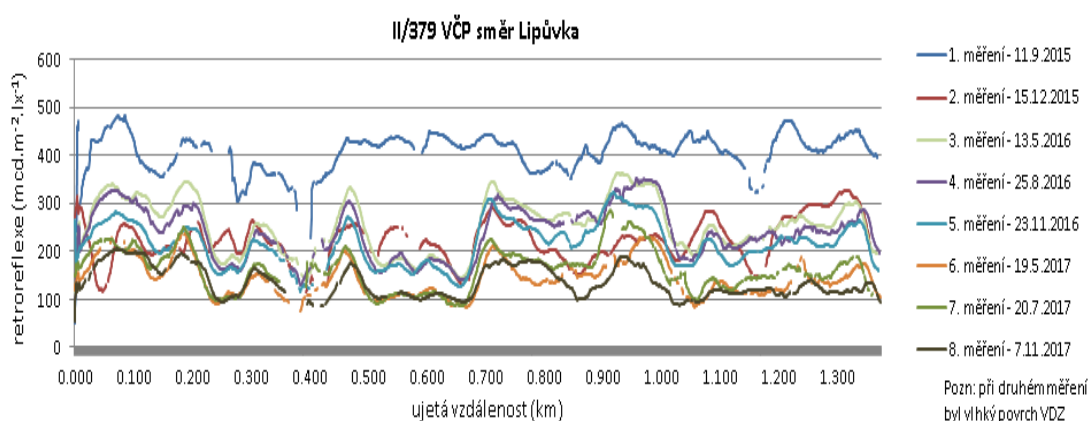
Graf č. 2 – Změny retroreflexe na silnici II/379

Ze souboru naměřených dat, vypočtených průměrných hodnot a grafického zpracování vyplývá, že po celou dobu řešení projektu všechny čáry zhotoveného VDZ splnily požadavek na retroreflexi měřenou za sucha. Dále je možné konstatovat, že největší pokles hodnot retroreflexe byl zaznamenán vždy po zimním období, a to v průměru o více než 22%, v obdobích jaro-léto-podzim se snížení hodnot tohoto parametru pohybovalo pouze od 4 do 13 %. Celkově nejvýraznější pokles retroreflexe byl zjištěn na úseku silnice II/379, a to o více než 70% od počátečních hodnot, nicméně je třeba zmínit, že tento úsek má ze všech sledovaných úseků největší intenzitu dopravy. Pro názornost je uveden graf č. 2 zobrazující změny retroreflexe VDZ v čase na úseku silnice II/379 - vodící čáře pravé, směr Lipůvka.

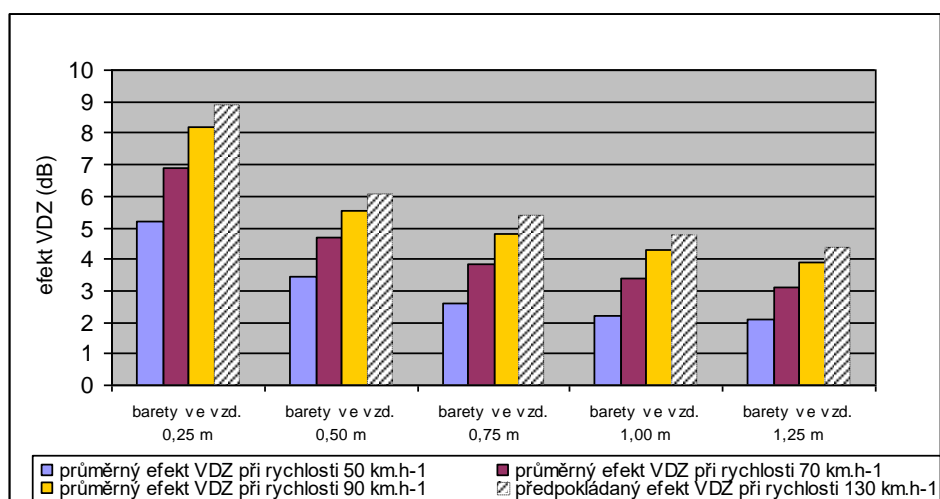
Graf č. 5 – Průměrné hodnoty efektu VDZ

Je zřejmé, že se vzrůstající rychlostí dochází v rámci jednotlivých vzorků k nárůstu efektu VDZ. Z dosažených výsledků vyplývá, že v závislosti na rychlosti je nejvýraznější efekt VDZ u vzorku strukturálního značení s roztečí baret 0,25 m. Menší efekt byl potom zaznamenán u vzorků s barety ve vzdálenosti 0,50 m a 0,75 m. Nejméně patrný je efekt u vzorků značení s barety po 1,00 m a 1,25 m, nicméně i tyto vzorky akustický efekt vykazují.

Pokud bychom jako pomyslnou hranici meze akustického efektu zvolili hodnotu 4 dB, pak pro dálnice (uvažovaná rychlost 90 km.h⁻¹ a 130 km.h⁻¹) by tomuto limitu vyhověly všechny vzorky (rozteč baret 0,25 m, 0,50 m, 0,75 m, 1,00 m i 1,25 m) s tím, že nejvýraznější efekt je u vzdálenosti 0,25 m, potom 0,50 m a 0,75 m. Pro ostatní pozemní komunikace (uvažovaná rychlost 70 km.h⁻¹) zvolený limit splní vzorky s roztečí baret 0,25 m, 0,50 m a 0,75 m.

Závěrečné vyhodnocení výsledků měření hladiny akustického tlaku měřeného u kola vozidla bylo provedeno na základě rozdílu hladiny akustického tlaku zjištěného na povrchu vozovky a při pojezdu vzorků značení a dále také porovnáním akustického tlaku při pojezdu jednotlivých vzorků provedeného značení, viz graf č. 5 a graf č. 6. Vzhledem k tomu, že na dálnicích je maximální dovolená rychlost $130 \text{ km}\cdot\text{h}^{-1}$, byly na základě naměřených hodnot dopočítány předpokládané hodnoty akustického tlaku a efektu VDZ i pro tuto rychlost. Neplánovaně provedená obnova značení barvou v posledním roce řešení projektu se na výsledku měření hladiny akustického tlaku neprojevila.

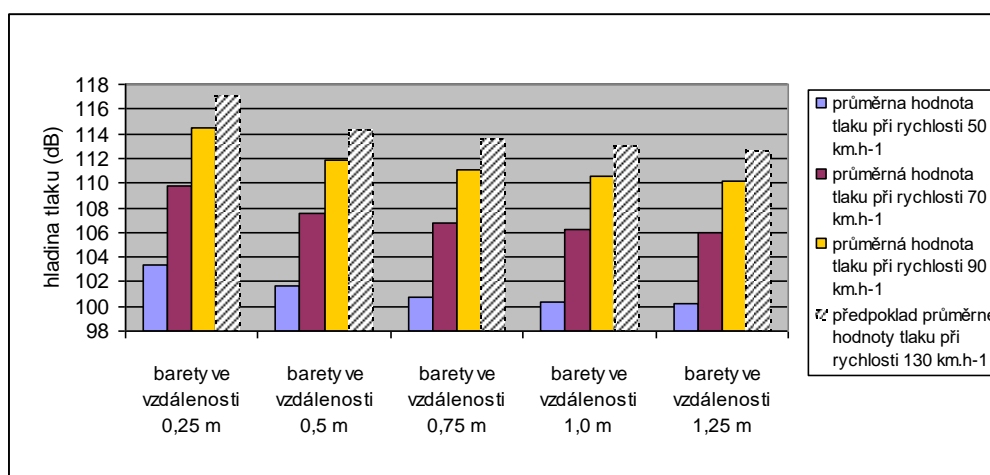
Graf č. 6 – Průměrné hodnoty hladin akustického tlaku na vzorcích VDZ

Z grafu č. 6 vyplývá, že stejně jako u efektu VDZ i v případě hodnot hladiny akustického tlaku je patrná závislost na vzdálenosti baret a rychlosti. Zjištěné průměrné hodnoty hladiny akustického tlaku na všech vzorcích při všech rychlostech jsou poměrně vysoké, přesahují hodnotu 100 dB. Zajímavé je, že nárůst hladiny akustického tlaku zjištěného při rychlosti 50 km.h⁻¹ a předpokládaného pro rychlost 130 km.h⁻¹ je u všech vzorků téměř shodný a činí cca 13 %.

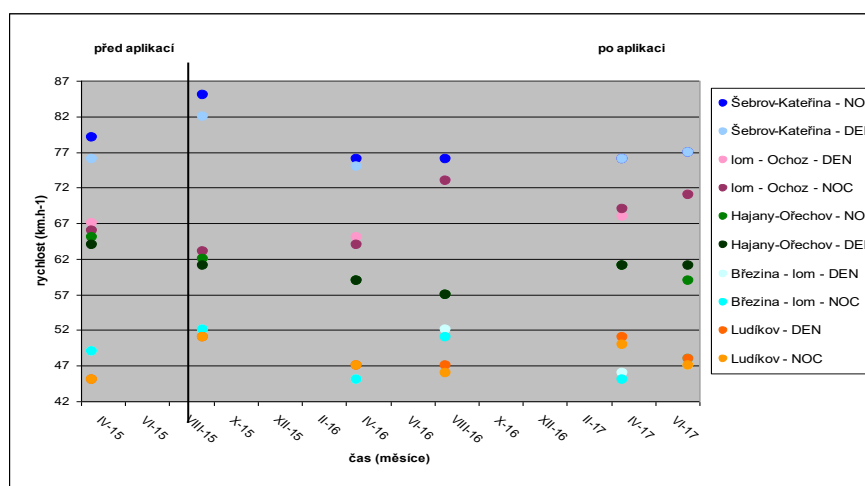
Graf č. 7 - Rychlosti $V_{85\%}$ na všech úsecích

Na všech úsecích byla při jednotlivých měřeních proměnlivá rychlost, která nikde nevykazovala stejný trend. V následujících tabulkách č. 3, č. 4, č. 5 a č. 6 jsou uvedeny rychlosti $V_{85\%}$ zjištěné za celé období řešení projektu a jejich rozmezí ve vztahu na rychlost $V_{85\%}$ zjištěnou před pokládkou VDZ.

Na sledovaných úsecích silnic II/379, II/150, II/152 a II/373 byla opakovaně od roku 2015 do roku 2017 dle Metodiky zpracované pro účely tohoto projektu měřena rychlost projíždějících vozidel. Radary byly na daných úsecích instalovány 2x za rok. Pro porovnání získaných dat byl použit 85 % kvantil rychlosti. Průběh rychlostí $V_{85\%}$ v noci a ve dne je pro jednotlivé série měření znázorněn v grafu č. 7.

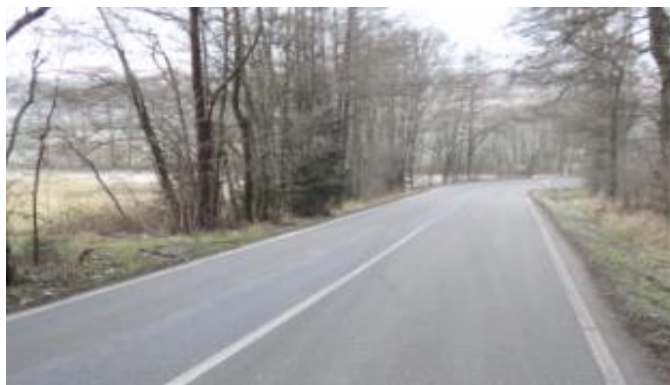
Obrázek č. 2 - Úsek silnice II/150 Ludíkov před pokládkou VDZ

Ze všech výše uvedených výsledků vyplývá, že na jednom úseku došlo po aplikaci značení k poklesu rychlosti, na jednom úseku se rychlost zvýšila a na třech zbývajících kolísala. Vzhledem k tomu že se jedná o poměrně malý soubor dat měření rychlosti (bez dalšího zkoumání podmínek, při kterých byla rychlost měřena – např. suchý/mokrý povrch vozovky, mlha, déšť...), úseky s odlišnou jízdní rychlostí a tři různé rozsahy značení (pouze dělicí čára, obě vodicí čáry, dělicí čára a obě vodicí čáry) je velmi obtížné vyvodit nějaké další závěry. Mnohem důležitější se z hlediska posouzení významu a účinku provedeného vodorovného dopravního značení jeví vyhodnocení ankety a večerní/noční kontrolní „průjezdy“ členy řešitelského týmu, v rámci kterých byly úseky podrobeny vizuálním prohlídkám. Všem úsekům s nově zhotoveným značením byl oproti původnímu stavu společný výrazný rozdíl vizuálního vjemu při jízdě v noci – viz následující fotodokumentace (obrázek č. 2 a č. 3) pořízená na úseku silnice II/150 Ludíkov před a po pokládce VDZ v srpnu 2015.

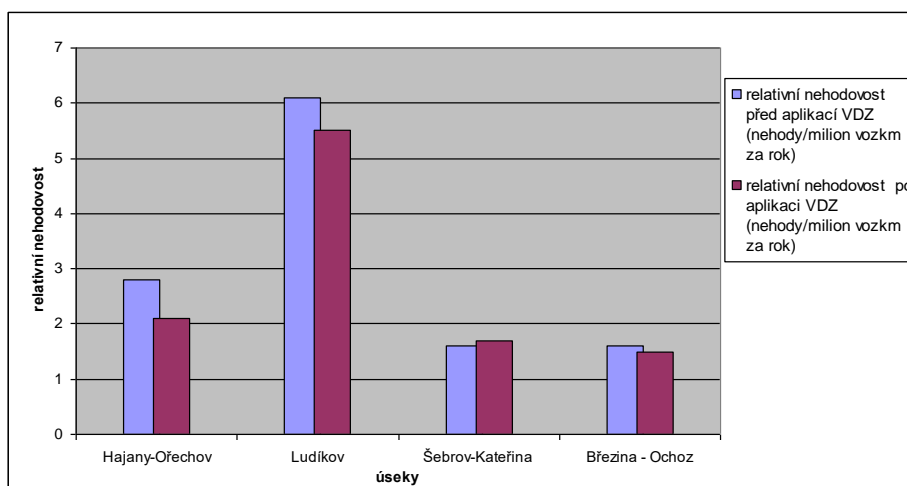
Graf č. 8 – Relativní nehodovost na úsecích před a po aplikaci VDZ

Z analýzy nehodovosti vyplynulo, že na úseku silnice II/152 Hajany-Ořechov došlo po aplikaci VDZ ke zvýšení bezpečnosti provozu. U dalších úseků lze konstatovat, že se některé zkoumané parametry zhoršily a některé zlepšily, není možné tedy jednoznačně určit, zda jsou úseky z pohledu vybraných kritérií bezpečnější. Pokud však budeme uvažovat jako hlavní kritérium bezpečnosti relativní nehodovost, je třeba říci, že tento ukazatel na třech ze čtyř zkoumaných úseků klesl, což nasvědčuje celkovému zlepšení bezpečnosti silničního provozu na daných lokalitách.

Data pro vyhodnocení nehodovosti byla čerpána z jednotné dopravní vektorové mapy. Zájem byl zaměřen především na nehody, které se staly na mokřem povrchu a v noci, dále na nehody, které byly charakterizovány jako srážka s pevnou překážkou a havárie. U těchto nehod se vyhodnocoval podíl nehod k celkovému počtu nehod a počet nehod na časové období. V tabulce č. 7 a grafu č. 8 jsou uvedeny rozdíly v relativní nehodovosti na jednotlivých silnicích před a po aplikaci VDZ.
